Die Kirchenburg in Vachdorf, Lkr. Schmalkalden-Meiningen

Klaus Morgenbrod

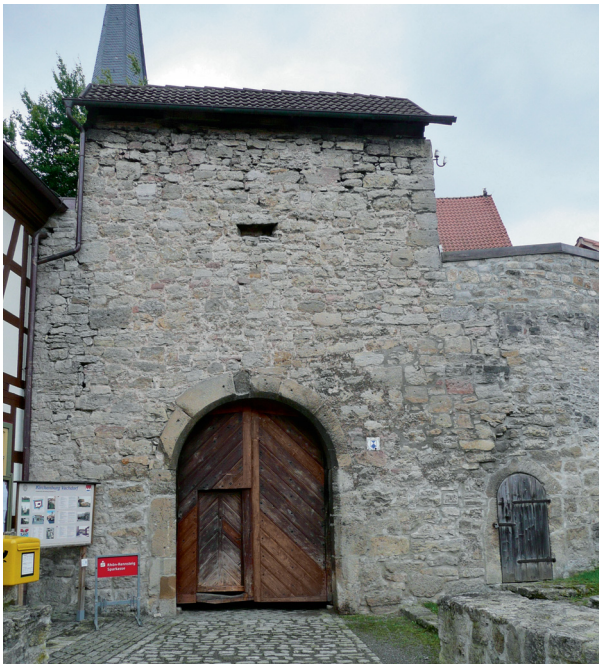
Abb. 5 Vachdorf, Kirchensburg, Innentor des Torhauses mit restauriertem, mit Schlupfporte versehenem Holztor

Wie die noch erhaltenen Lagersteine bezeugen, besaß das innere Torhaus ursprünglich ein äußeres und ein inneres Holztor. Beide Holztorer schlugen ins Innere des Torhauses auf. Erhalten ist noch das „äußere“ Holztor mit Schlupfporte (Abb. 5). Zwischen Außen-

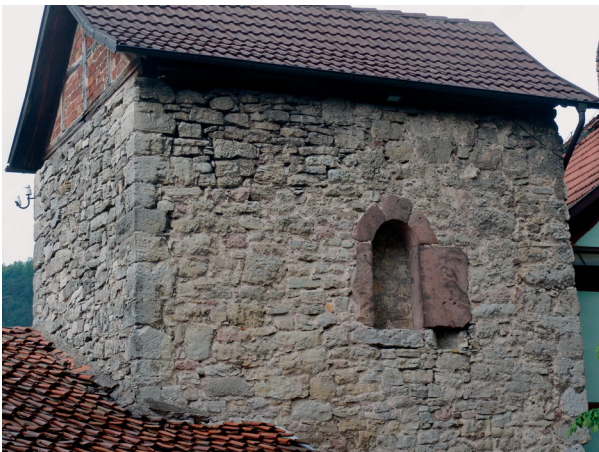
Abb. 6 Vachdorf, Kirchensburg, Torhaus, alter Eingang in die Torstube

Der ehemalige Zugang in die Torstube war vom Kirchhof aus möglich, das Türgewände aus rotem Sandstein ist noch zu sehen (Abb. 6). Von der Holzkonstruktion des Aufgangs ist nichts überliefert. Sie ist vermutlich mit dem „Dach“ und dem „inneren Tor“ beim Brand der alten Schule im Jahr 1646 mit zerstört worden. Beim Bau der „alten Schule“ (jetziges Gemeindeamt) wurde ein Zugang von der Ostseite geschaffen. Vorhanden sind noch ein sog. Pechloch und die Lagersteine des „inneren Holztores“. Die ursprüngliche Höhe des Torhauses ist nicht überliefert, dürfte sich aber im Bereich von zwei bis drei Etagen bewegt haben, um den Blick über das Außentor zu ermöglichen. Auch eine Fachwerkkonstruktion ist denkbar. Das Tor wurde täglich geöffnet und geschlossen, analog zu den Dorftoren.

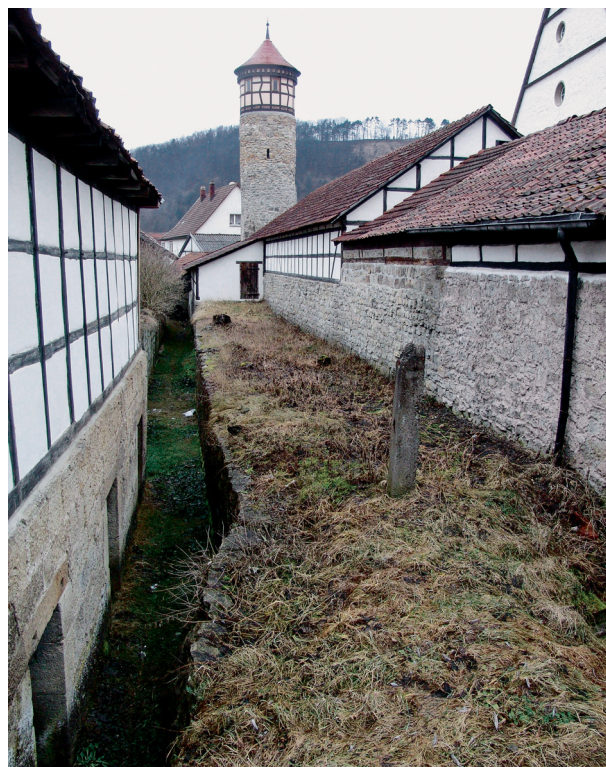
Abb. 7 Vachdorf, Kirchensburg, Blick auf die Westseite mit Rest vom Wassergraben, Zwinger sowie äußerer und innerer Ringmauer

Die äußeren Bereiche der Anlage mit Zwinger, Außenmauer, Halbschalentürmen und Wassergraben sind heute nur noch an der Westseite und einem Teil der Nordseite erkennbar (Abb. 7). Im Boden sind an der

Der Zwinger hat eine durchschnittliche Breite von 2,70 m. Die erfasste Breite des Wassergrabens beträgt 5 m, bei der Außentoranlage 8 m. Die Schalentürme der Außenmauer sind an der Westseite noch erkennbar, an der Ostseite sind die Fundamente im Boden.

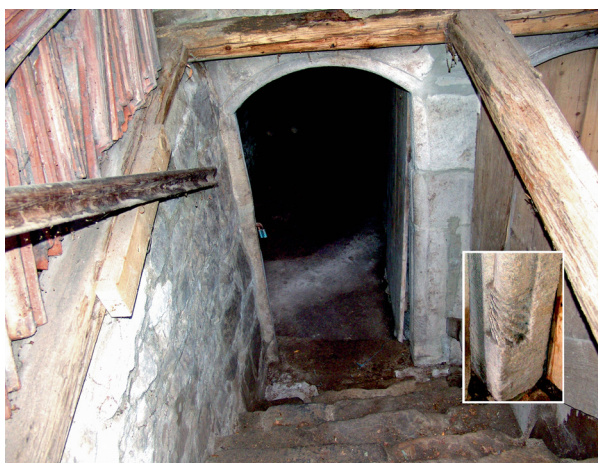
Abb. 8 Vachdorf, Kirchenburg, Kellereingang an der Westseite mit relativ aufwendigem Türgewände (Detail)

Die Gaden an der Ost- und Westseite sind relativ einheitlich angelegt und im Kellerbereich auch so überkommen (Abb. 8). Einzig durch Erbteilung sind Zwischenwände in die Gewölbe gesetzt worden.

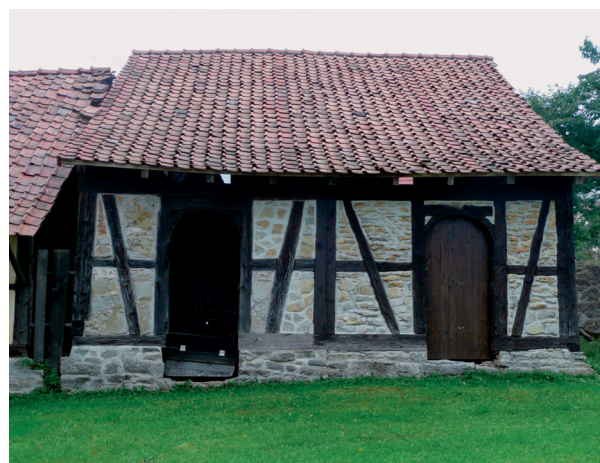
Abb. 9 Vachdorf, Kirchenburg, instandgesetzter Gaden von 1686

Veränderungen der Zugänge und Gewände sind in der Zeit des Kirchenneubaus zu erkennen. Die Fachwerkaufbauten hingegen dürften manchem Brand zum Opfer gefallen sein, wie die zehn Gaden an der Westseite im Jahr 1918. Anhand der Holzkonstruktion lässt sich der neu aufgerichtete Bestand erkennen. Auf der Ostseite ist ein „datierter“ Gaden von 1686 erhalten (Abb. 9). Eine geschnitzte Jahreszahl im Türsturz, ein Feierabendziegel mit der gleichen Jahreszahl sowie die Holzkonstruktion, welche noch die alte Mauerhöhe berücksichtigt, sind die Belege hierfür.

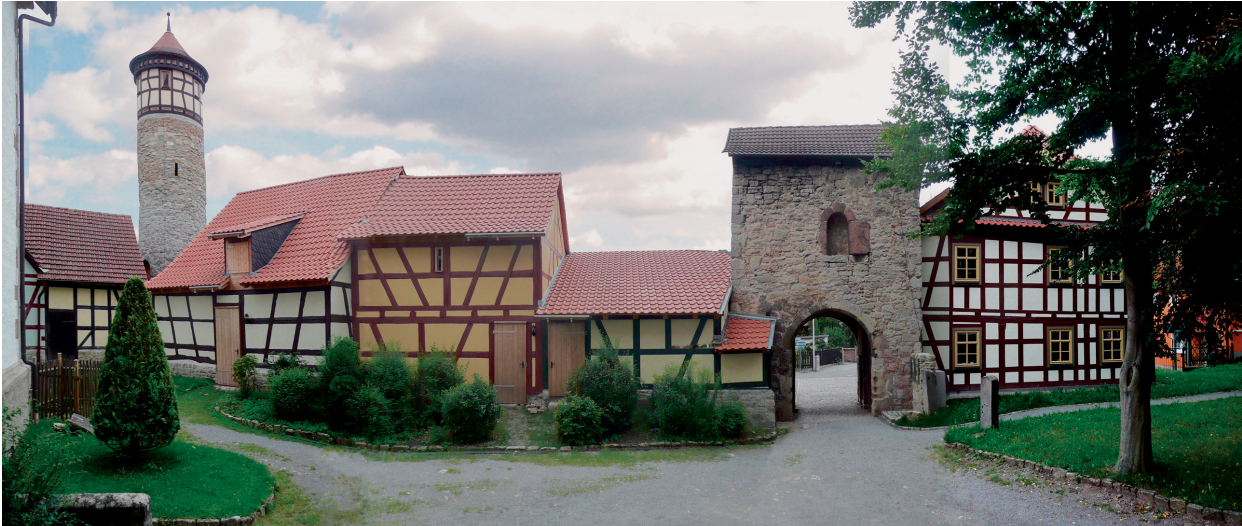
Abb. 10 Vachdorf, Kirchenburg, Ansicht der restaurierten Nordseite des Kirchhofes (2010) mit Hutturm, Gaden, Innentor und der alten Schule, jetzt Gemeindeamt

An der Nordseite der Anlage ist der übliche bauliche Rhythmus nicht vorhanden (Abb. 10). Die Kellerfluchten harmonieren nicht mit den darüber stehenden Gaden. Die ausgebesserte innere Ringmauer lässt eine ältere Bautätigkeit vermuten.

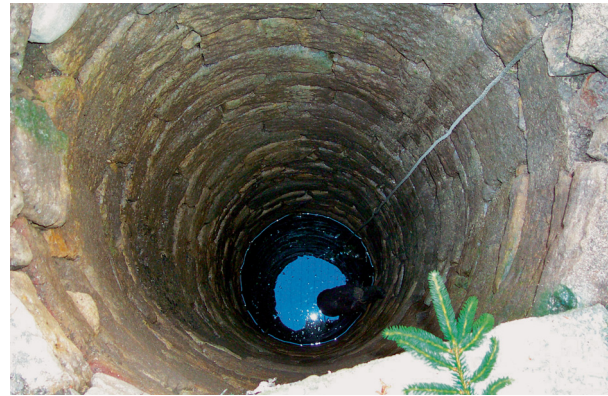
Abb. 11 Vachdorf, Kirchenburg, Blick in den aus Segmentsteinen gesetzten Brunnen, im Grund steckt noch der Rest eines Pumpenstocks.

Der Brunnen befindet sich an der Nordwestecke des Kirchenschiffes und war im 20. Jh. mit großen Steinplatten abgedeckt. Nachdem eine davon brüchig wurde, entschloss man sich dazu, ihn vorerst mit Holzbohlen abzudecken und zu umzäunen. Geplant ist eine Rekonstruktion des oberen Aufsatzes, ebenfalls aus behauenen Segmentsteinen. Nach einer längeren Trockenperiode konnte der Brunnen 2001 gereinigt werden, dabei erwies sich ein vermeintlich großer Pfahl als Pumpenstock (Abb. 11). Versorgt wird der Brunnen durch eine Wasserader, welche quer unter der Anlage hindurchführt.

Die messbare Tiefe des Brunnens beträgt momentan 8,50 m. Wie der überlieferte hölzerne Pumpenstock bezeugt, war der alte Ziehbrunnen in der letzten Nutzungsphase im 19. Jh. in einen Pumpenbrunnen umgewandelt worden. Als Pumpe wurde eine Saug-Hebepumpe eingesetzt, um den Druck der Wassersäule von etwa 9,50 m zu überwinden.

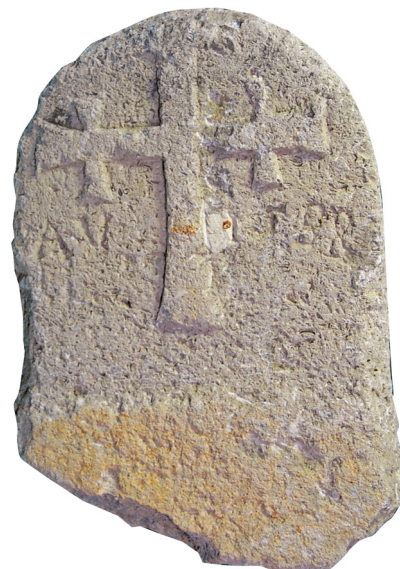
Abb. 12 Vachdorf, Kirchenburg, Friedhof, Grabstein mit der Jahreszahl 1588

Der Friedhof als Begräbnisstätte des Ortes befindet sich, wie in Leutersdorf, innerhalb der Anlage. Die ältesten bekannten Grabsteine datieren an das Ende des 16. Jh. (Abb. 12). Eine Erweiterung des Friedhofes wurde durch Seuchen im Mittelalter und im 19. Jh. notwendig. Bei der letzten Erweiterung ist die komplette Südseite der Anlage mit Gaden abgetragen worden. Die jetzige südliche Friedhofsmauer verläuft an der alten Straßen- bzw. Chausseeflucht.

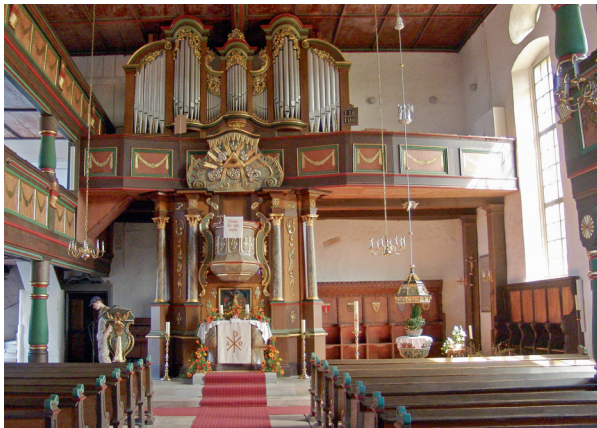
Abb. 13 Vachdorf, Kirchenburg, Innenansicht der Kirche mit Kanzelaltar und Taufe

Die barocke Inneneinrichtung hat regionale Prägung mit Kanzelaltar und Taufe (Abb. 13). Das in einer Zeichnung in den Bau- und Kunstdenkmälern Thüringens (Voss 1909, 553) abgebildete gotische Gestühl
